Ратко Ристић*, **Борис Радић**, **Вукашин Милчановић**, **Иван Малушевић**, **Синиша Половина**, Универзитет у Београду, Шумарски факултет – Одсек за еколошки инжењеринг у заштити земљишних и водних ресурса, Београд

ЗАШТИТА ОД ЕРОЗИЈЕ КАО ПРЕДУСЛОВ РАЗВОЈА СКИЈАЛИШТА НА СТАРОЈ ПЛАНИНИ

EROSION PROTECTION AS A PRECONDITION OF SKI RESOURTS DEVELOPMENT ON THE OLD MOUNTAIN

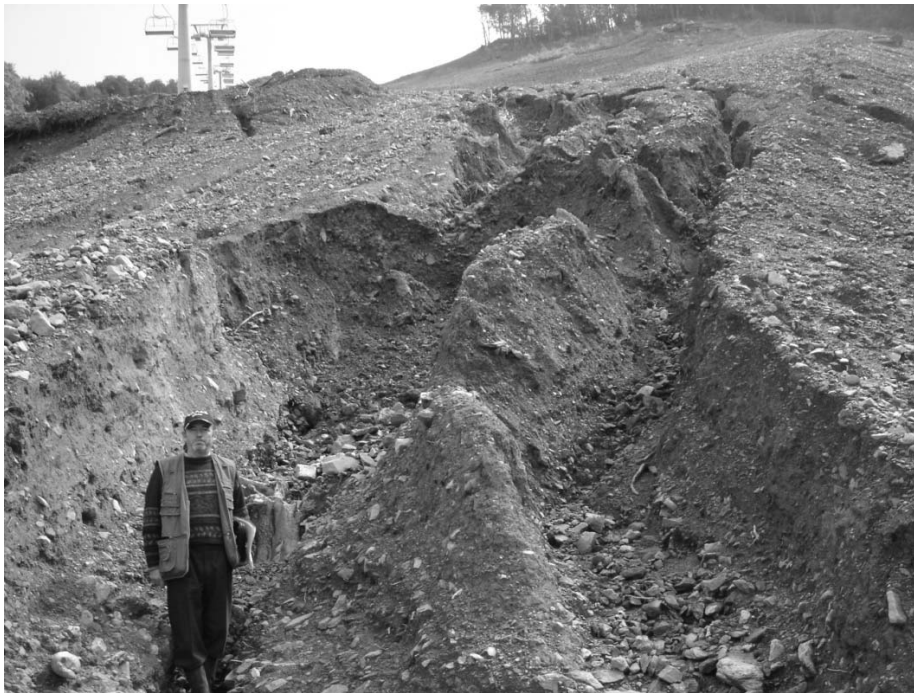
Слика 4 Дубоке јаруге на ски-стази „Коњарник 2“ (Август 2007)

Figure 4 A deep gullies on the “Konjarnik 2” ski-run (August 2007)

Најтеже форме деградације су уочене на ски-стази „Коњарник 2“: системи бразда и дубоких јаруга (слика 4).

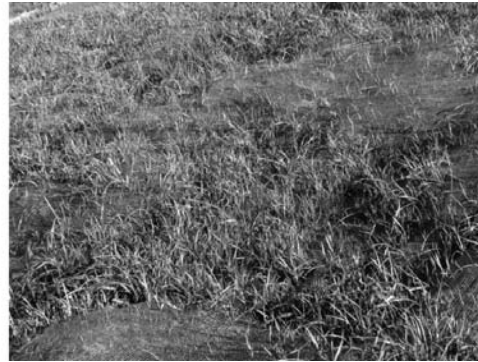
Слика 9 Обнављање земљишног и вегетационог покривача
(ски-стаза „Коњарник 1“, јуни 2009)

Figure 9 Reestablishing soil and vegetation cover
(ski-run „Konjarnik 1“, June 2009)

Биотехнички радови су завршени до средине октобра 2008. године, укључујући обнављање земљишта и вегетације, инсталацију контурних стабилизатора (КС) и формирање површинске дренаже. Обнављање земљишта и вегетације на ски-стазама одвијало се у следећим фазама (слика 9): насипање слоја фертилне земље (0.2–0.3 m), сетва одговарајуће травно-легуминозне смеше (20 g/m^2), малчирање сецканом сламом (0.5 kg/m^2), прекривање мрежом са ретким ткањем и фиксирање за подлогу челичним анкерима (на дубину од 0.4 до 0.5 m). Коришћене су травно-легуминозне смеше, састављене од врста које је могуће обезбедити у довољним количинама на тржишту (табела 1), јер у Србији не постоји организована производња, нити сакупљање довољних количина семена аутохтоних врста. Све „комерцијалне“ врсте су одабране на основу еколошких својстава која одговарају високо-планинским условима, и детаљне флористичке анализе аутохтоне вегетације (табела 1).

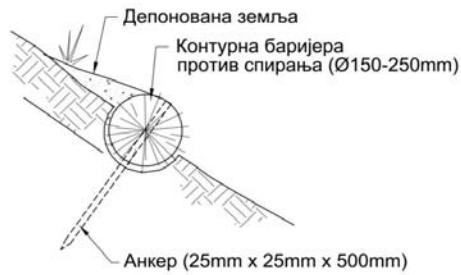
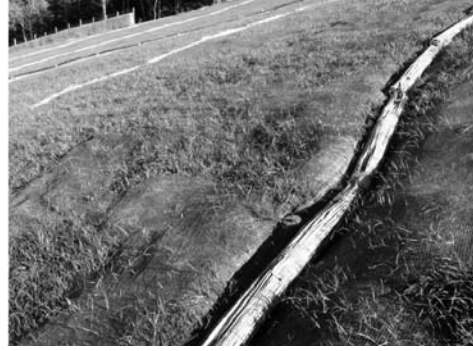
Слика 10 Контурни стабилизатори (баријере) за контролу брзог површинског отицаја (ски-стаза „Коњарник 1“, јуни 2009)

Figure 10 Contour barrier against fast surface runoff (ski-run “Konjarnik 1”, June 2009)

Контурни стабилизатори (КС) се производе од трске, сламе или врбовог прућа, који се везују у ваљке (са пластичним омотачем или без пластичног омотача), Ø 200-250mm, 2-5m дужине (слика 10). Постављају се на растојању од 8 до 20m (у зависности од нагиба терена), у плитке ровове (дубине 80-120 mm) и фиксирају дрвеним или металним анкерима. КС се постављају контурно, готово управно на осовину трасе ски-стаза. КС смањују брзину површинског отицаја, задржавају покренути ерозиони материјал, и стабилизују површински слој земљишта, до појаве травног покривача.

Задржане органске материје, земља и вода стварају стабилну средину за клијање семена. Такође, смањују локални нагиб и превентивно делују на појаву процеса браздања и јаружања. Трају једну до две године, после чега долази до распадања природног материјала, што додатно обогаћује земљиште хранљивим материјама.

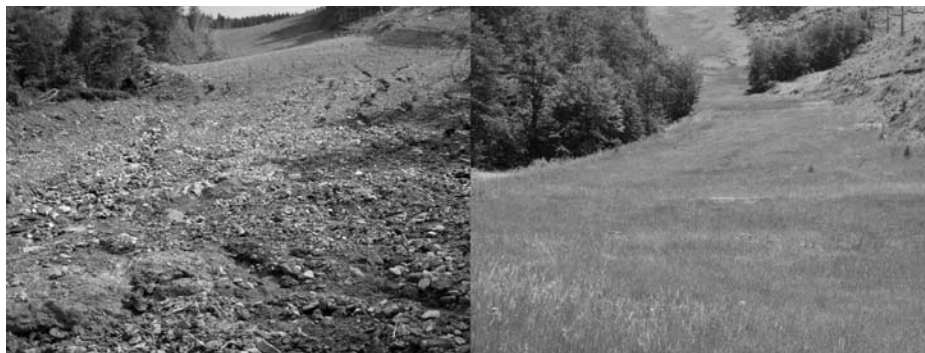
Слика 12 Ски-стаза „Коњарник 1“ у условима пре (лето 2007) и после (лето 2013) рестаурационо-противерозионих радова
 Figure 12 Ski-run „Konjarnik 1“ in conditions before (summer 2007) and after (summer 2013) restoration and erosion control works

Вегетациони покривач био је успостављен већ 20 дана после сетве, а мере неге су примењиване до краја лета 2009. године. Опште стање и изглед ски-стаза (слика 12) су значајно побољшани након завршетка свих планираних рестаурационих и противерозионих радова. РПЕ радови су коштали око 1.300.000 €, у условима 18 месеци после изградње, а да су примењени током и непосредно по завршетку изградње, трошкови би износили 375.000 €.

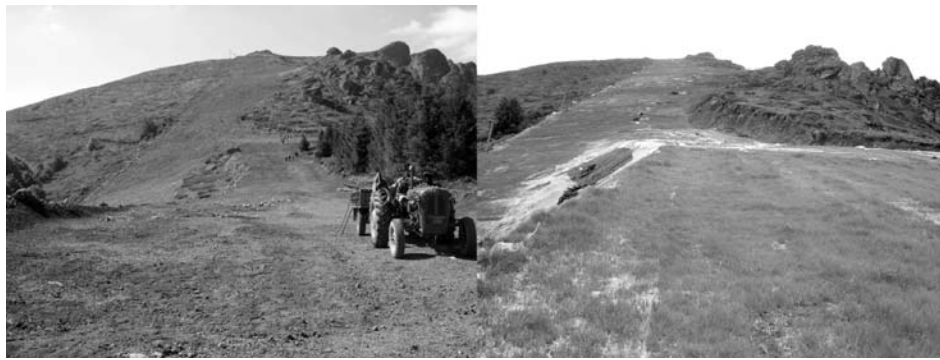
Слика 13 Ски-стаза „Сунчана долина“ у условима пре (лето 2007) и после (лето 2013) рестаурационо-противерозионих радова
 Figure 13 Ski-run „Sunchana dolina“ in conditions before (summer 2007) and after (summer 2013) restoration and erosion control works
