Др Горан БОРЂЕВИЋ, Сектор за ванредне ситуације,
Министарство унутрашњих послова Републике Србије
Др Ратко РИСТИЋ, Факултет за шумарство Београд
Др Михајло РАТКНИЋ, Институт за шумарство Београд
Андреја МИЈАТОВИЋ, Сектор за ванредне ситуације,
Министарство унутрашњих послова Републике Србије

Ризик од бујичних поплава са посебним освртом на бујичне поплаве у Браничевском округу у периоду 2015–2018. године

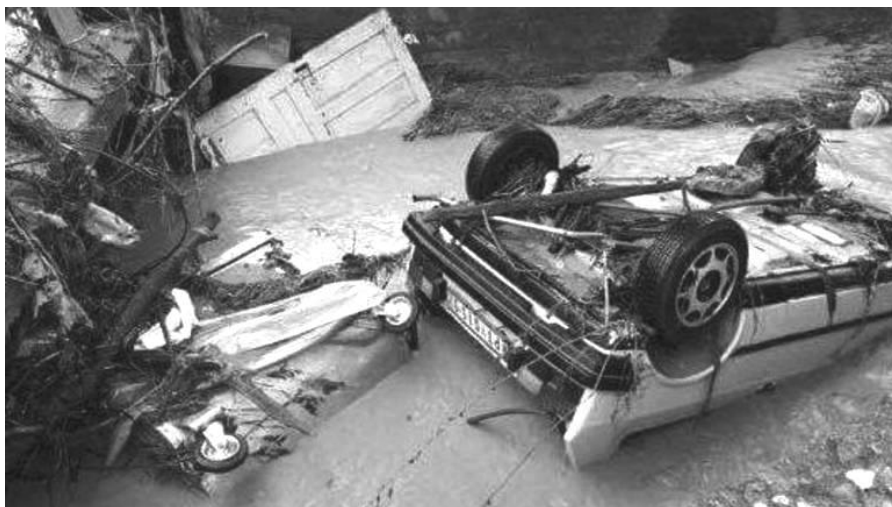
Слика 1. *Последица бујичне поплаве у Петровцу (5)*

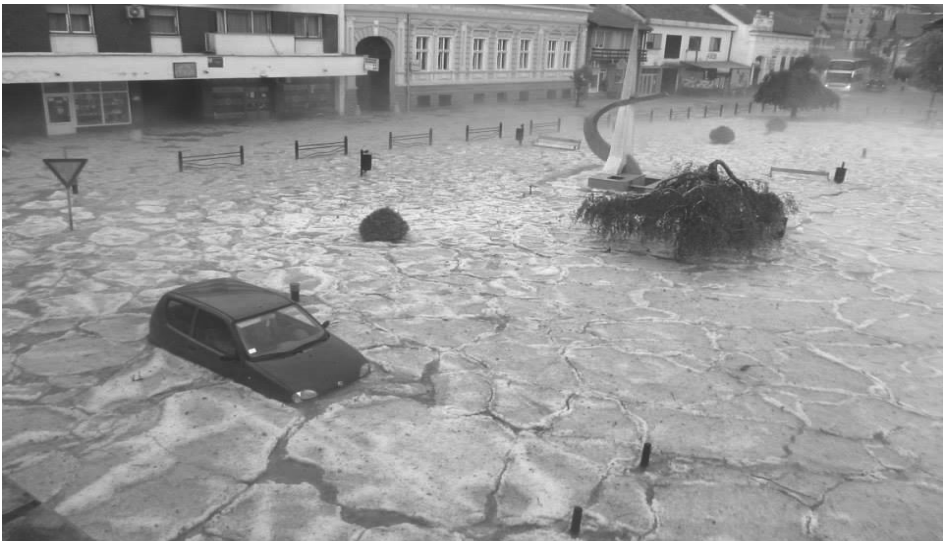
Слика 2. Ледени покривач бујичне поплаве у Голупцу у мају месецу (5)

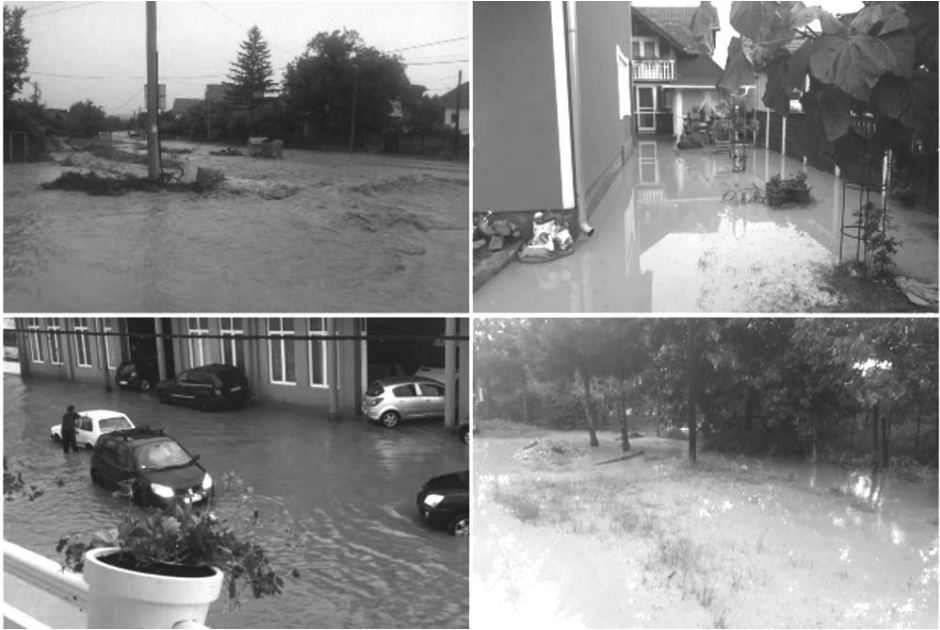
Слика 3. *Последице бујичне поплаве у Петровцу (5)*

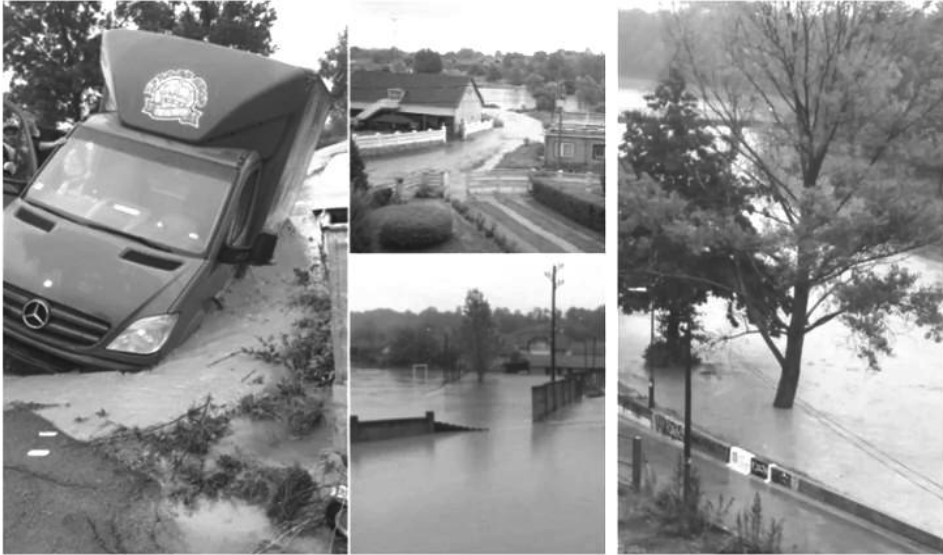
Слика 4. Поплављене површине на територији општине Петровац (5)

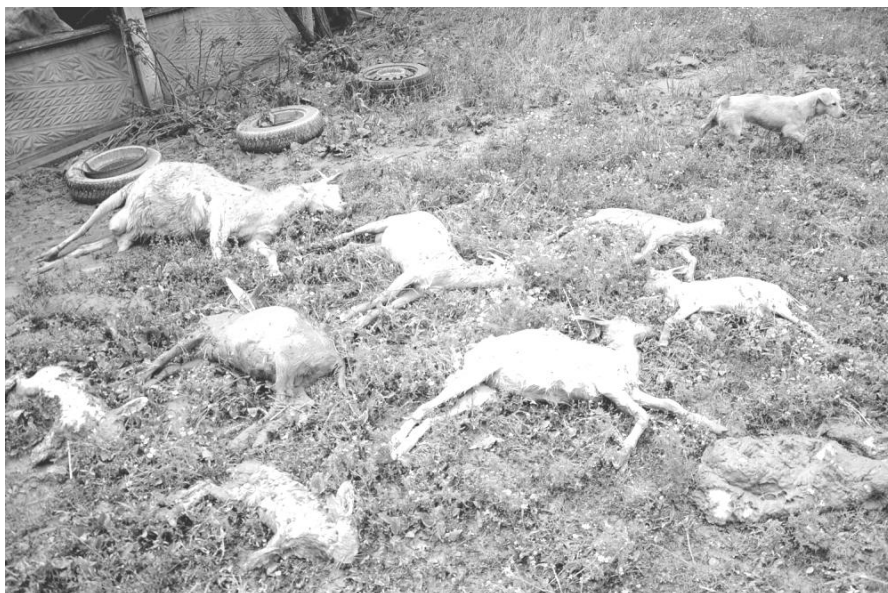
Слика 5. Настрадале животиње током поплаве у Петровцу (5)
