Originalni naučni rad

Efikasnost rada harvester-a Komatsu 951G pri seći stabala i izradi drvnih sortimenata na površinama zahvaćenim vetrolomima i vetroizvalama

Productivity of Komatsu 951G harvester in tree felling and production wood assortments in forest area damaged by wind

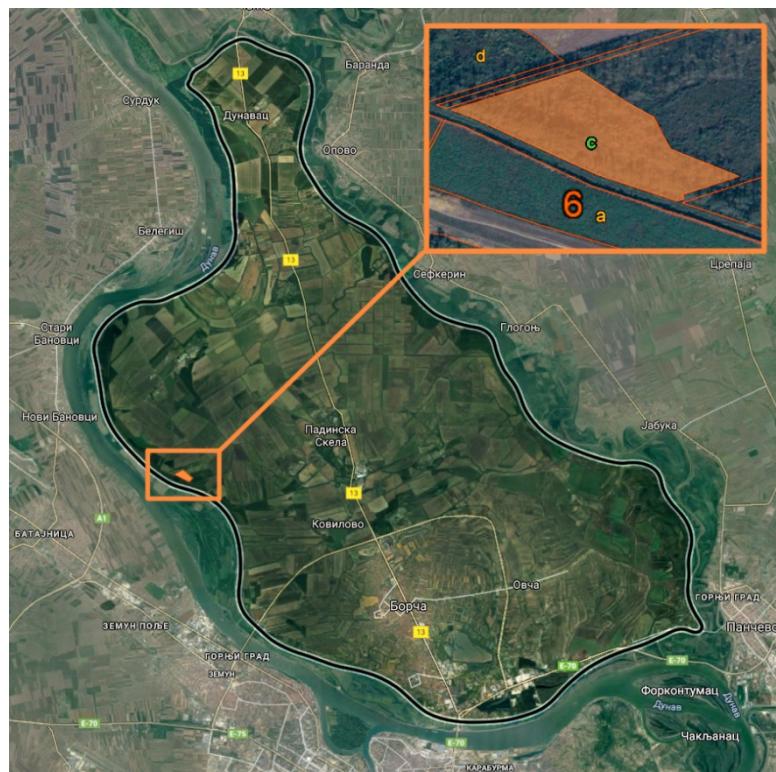
Istraživanja su sprovedena na području Šumskog gazdinstva "Beograd", gazdinske jedinice "Rit", u odeljenju 6, odsek c. U okviru navedenog lokaliteta nalazila se čista, jednodobna, veštački podignuta sastojina topole (*Populus x euramericana* klon M-1), starosti 15 godina. Sastojina je bila srednje negovana, nepotpunog sklopa (0.5-0.6). Broj stabala po hektaru je bio 185. Stabla topola su bila prava, dobrog zdravstvenog stanja, sa razmakom sadnje 6x6 m. Osnovna namena sastojine je bila proizvodnja tehničkog drveta. U orografskom pogledu, kompleks predstavlja ravan sa neizraženim reljefom. Polovinom jula 2019. godine, olujni vetar praćen grmljavinom, obilnim padavinama i gradom pričinio

Slika 1. Istraživani lokalitet.

Figure 1. Research site.

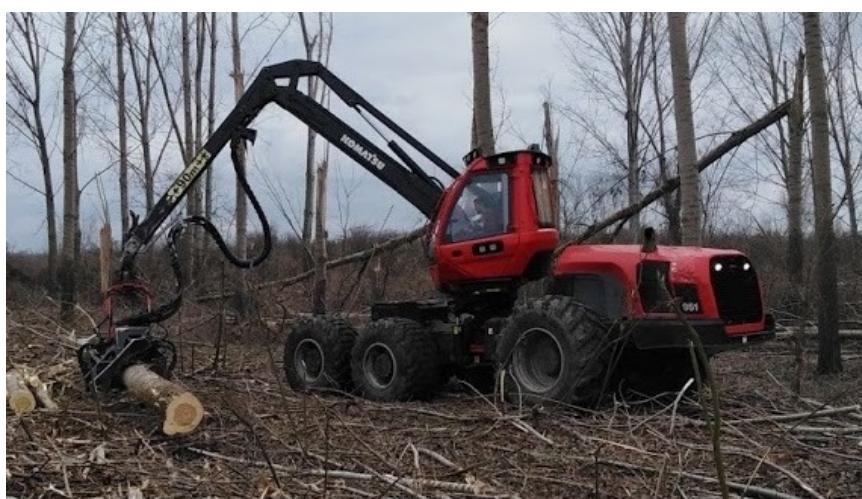
Kao sredstvo rada za seču i izradu drvnih sortimenata tokom ovog istraživanja korišćen je harvester Komatsu 951G, Javnog preduzeća "Srbijašume". Harvester je proizveden 2018. godine i opremljen je visokom tehnologijom nove generacije.

Slika 2. Harvester Komatsu 951G

Figure 2. Harvester Komatsu 951G.
